PROPUESTA DE PLAN PILOTO DE RESTAURACIÓN DUNAR EN BARRA DEL CHUY (ROCHA)

Dr. César A Goso Aguilar (Fac. Ciencias – UdelaR)

Arq. José Luis Olivera (IM Rocha)

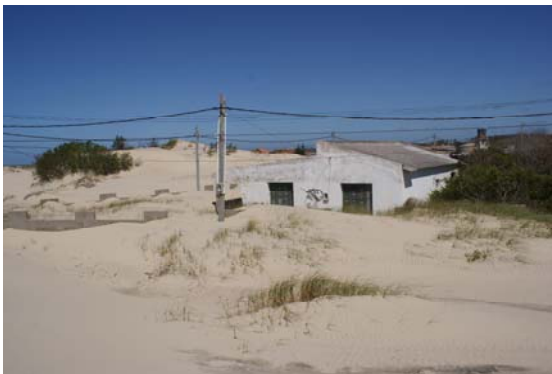
De la visita realizada pudo determinarse que la Bajada Parada 4 es la que tiene mayores problemas de sedimentación por avance de dunas. Allí, fue posible observar por un lado en la duna primaria dunas circulares generadas por deflación, y el transporte de arena sobre viviendas y calles (Fotos 1 a 4). Allí, puede estimarse que existen aproximadamente unos 840 m^3 ($30 \text{ m} \times 40 \text{ m} \times 0.70 \text{ m}$) de arena a ser removidos que están invadiendo inmuebles particulares y accesos. Ese volumen de arena debería ser dispuesto en los sitios faltantes de duna (dunas circulares) que estén más próximos.

Foto 1. Vista de vivienda en Bajada Parada 4

- Removilización por medios mecánicos de la arena que obstaculiza el ingreso a viviendas y circulación vehicular en calles. El volumen de arenas removidos debería disponerse en las áreas de dunas erosionadas (dunas circulares, por deflación). El volumen estimado preliminarmente en la Bajada Parada 4, que es el sector más problemático, es de unos 840 m³ aproximadamente.

- Construcción de vallado mediante el empleo de malla sombra (*sombrite*) sujeta por alambre a postes de madera en bajadas de paradas 4, 7, 11 y 12. Las cercas deberán tener disposición en zig-zag en dirección perpendicular a vientos predominantes. El diseño del vallado deberá considerar espacios libres para la circulación de playistas. Total estimado de vallado: entre 800 y 1000 metros.

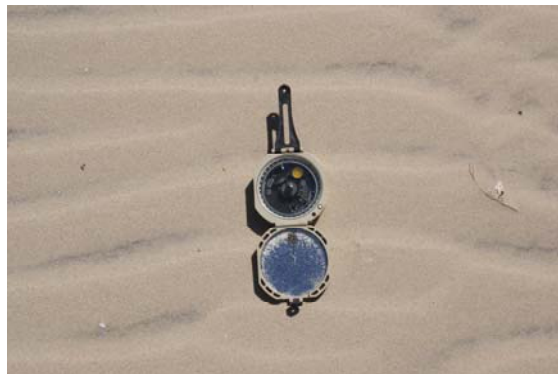
Foto 2. Tren de *ripples* generados por viento de dirección Sur - Norte. Bajada Parada 4

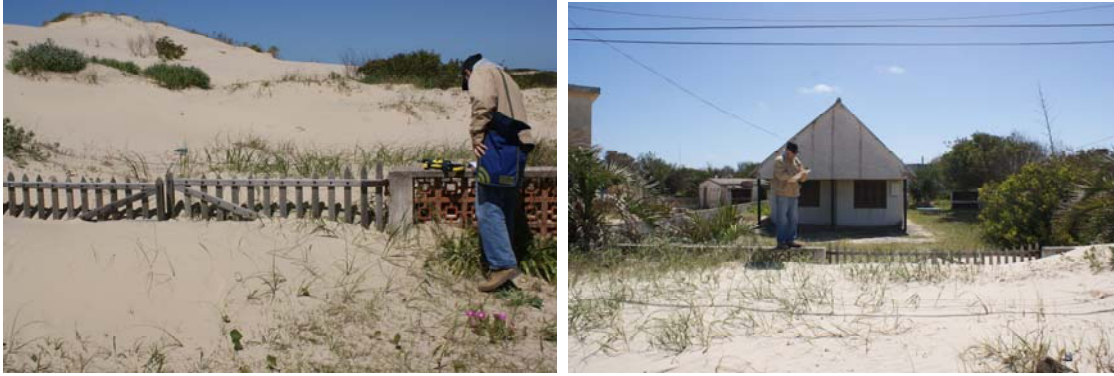
Foto 3 y 4. Acceso a vivienda imposibilitado por 30-40 cm de arena en Bajada Parada 4.
