PROYECTO RECUPERACIÓN DUNAR

**INTENDENCIA MUNICIPAL DE
CANELONES**

El presente informe tiene como objetivo presentar la Comunicación de los proyectos de intervenciones en la faja de defensa de costas, resultantes de los programas que viene instrumentando la Comuna, para la costa canaria; Recuperación de medanos en la Costa.

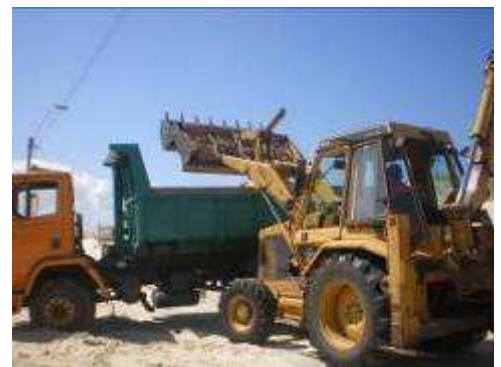
- También Paylover y camión (foto), que carga arena y se traslada hacia los márgenes del Arroyo Solís Chico, mejorando las condiciones de la margen oeste del mismo, y también se vuelca sobre un desagüe de pluviales que se usa como vehículo para transportar arena, (durante y posteriormente a lluvias), con el fin de que la arena sea distribuida por el desagüe hacia los sectores que por los accesos no podemos llegar. Durante el verano 2009 no se usó este método por falta de escorrentía y escasez de lluvias (falta de caudal de agua), previendo que se tapanía. Procedimiento; Traslado de arena de los sectores de calle y se apila en el sector este del desagüe, de forma que cuando se den las condiciones de arrastre, ir volcando la arena por medios manuales o por la acción de una pala-retro-excavadora, evitando que se atore el torrente de agua.

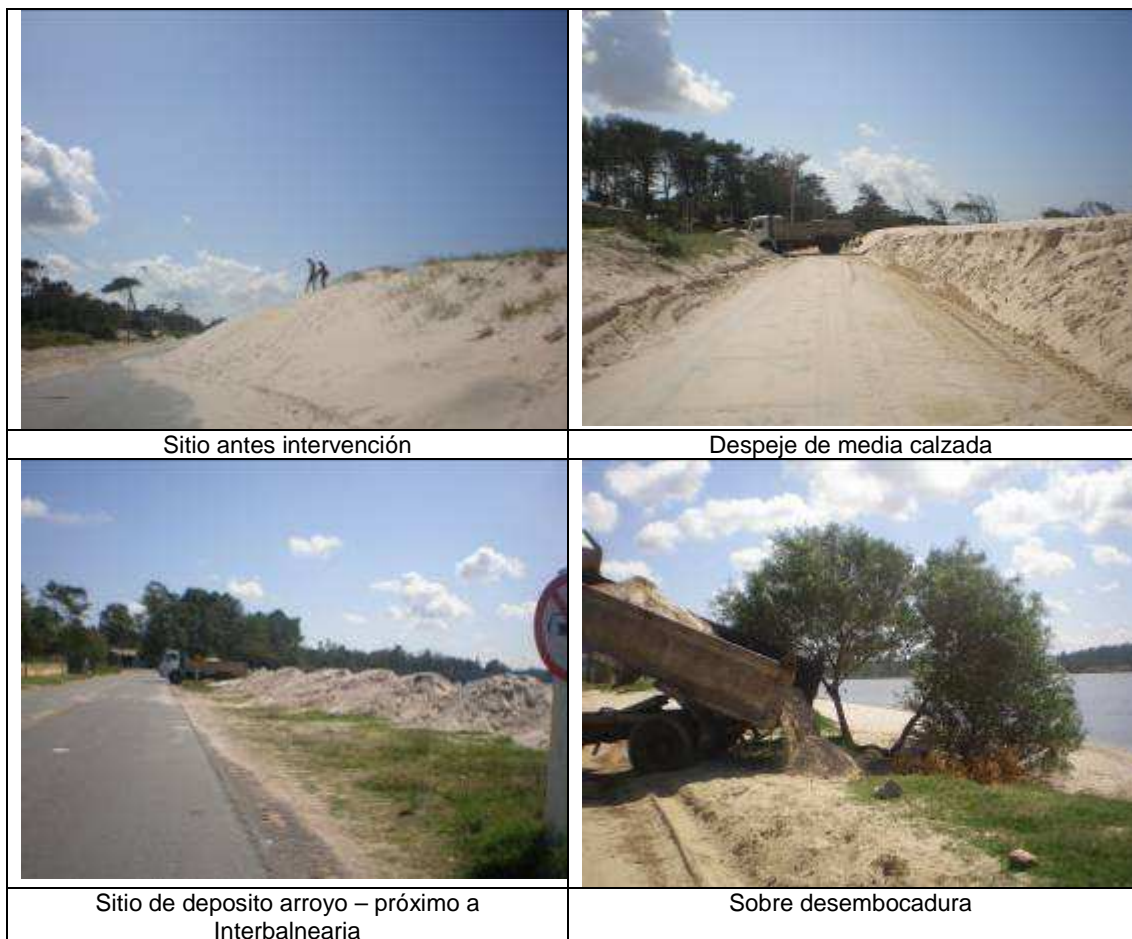
El 21 de marzo del corriente se procedió a despejar media calzada de la rambla entre las calles 11- 15 y 18-20, donde se cortaba la calle. Se movilizaron cerca de 100 m³ de arena con una retro excavadora con pala frontal y dos camiones con caja, luego se acondicionaron con la pala de la retroexcavadora, los sitios donde se depositó la arena:

Sector del Arroyo antes Interbalnearia, calle balasto cerca desembocadura, posteriormente acondicionó la zona. En las fotos se observan partes de los trabajos realizados;

Estos trabajos se repitieron el 15 y 16 de mayo, movilizandando aproximadamente 200 m³ hacia la zona del arroyo, y también a fines de junio.

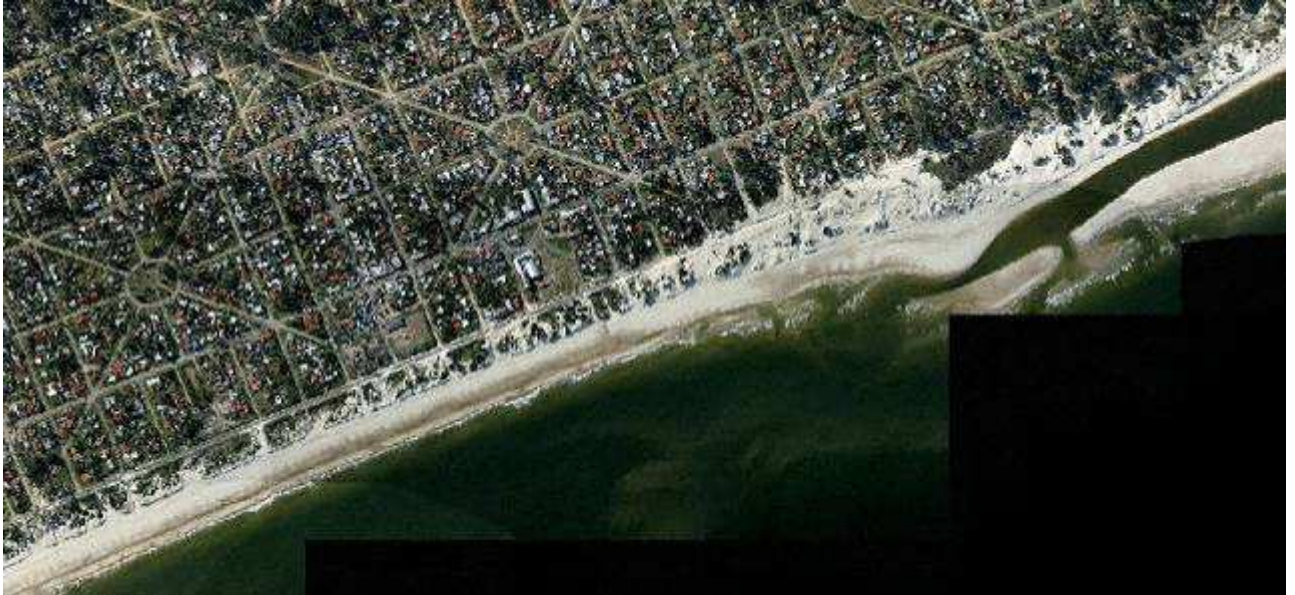
Se pueden observar actualmente 10 importantes acumulaciones de arena al sur de la rambla de las cuales 6 (**negrita**) ocupan la calle, describimos;

Baj. 4 - 100 m² a trasladar en hueco mismo sector (115 m²) y aportar material de cuneta de calle sobre desagüe. Maquinaria a emplear Retro con orugas de brazo largo.

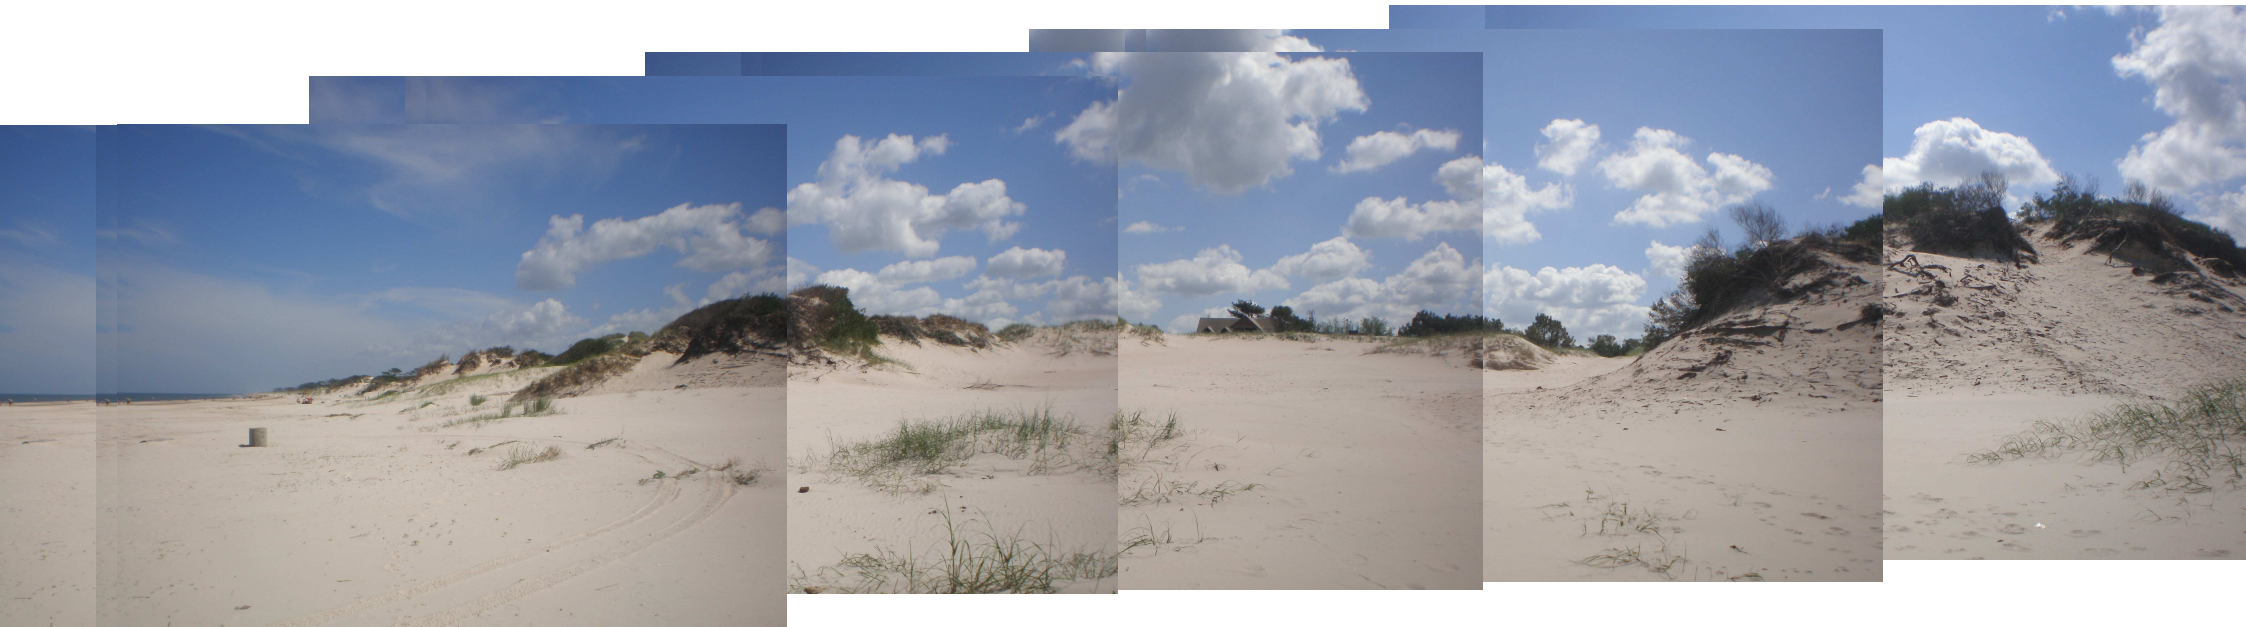
FRANJA DE PLAYA DESDE LA BAJADA 14 HASTA LA 12 SECTOR SIN MEDANO,

ENTRADA VIEJA CON TAPADO DE ESCALERA Y DESTRUCCION DE LA MISMA BAJADA 12

En las fotos siguientes se observan algunos de los sitios donde ir desplazando la arena para recomponer la líneas de médanos y luego de ubicada, rápidamente colocar vallado

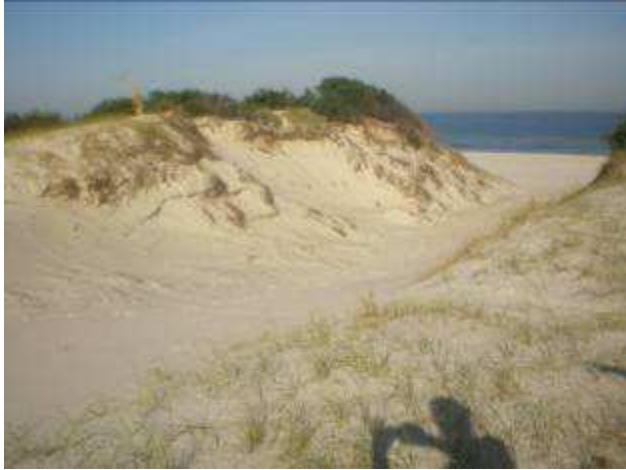
Sector a rellenar bajada 15

- **Bajada calle 15** – 520 m² a trasladar hueco de 220 m² mismo sector No implica un gran desplazamiento de arena el tiempo de ejecución es breve y no se circulara por el médano Maquinaria a emplear Retro excavadora.

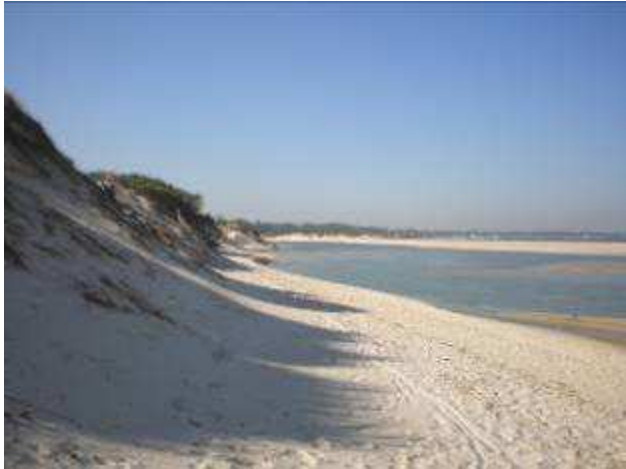
Sector bajada 22 donde se necesita recarga de arena

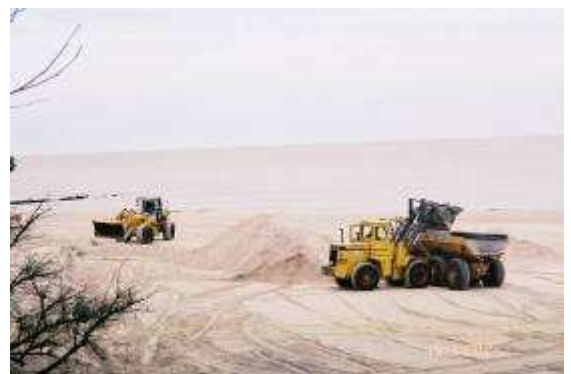
Camión de igual o más de 10 m^3 capacidad con volcadora y tracción en ruedas para ingreso a playa. (se adjunta foto camión de IMM, también el ejercito los tiene y Paylover)

Eventualmente se recomienda la utilización de un Camión con tracción que pueda ingresar por los medanos cargado y distribuir la arena sobre la playa húmeda, un ejemplo de este es el utilizado por la Intendencia de Montevideo, (marca Volvo), y después realizar vallados de contención de medanos.

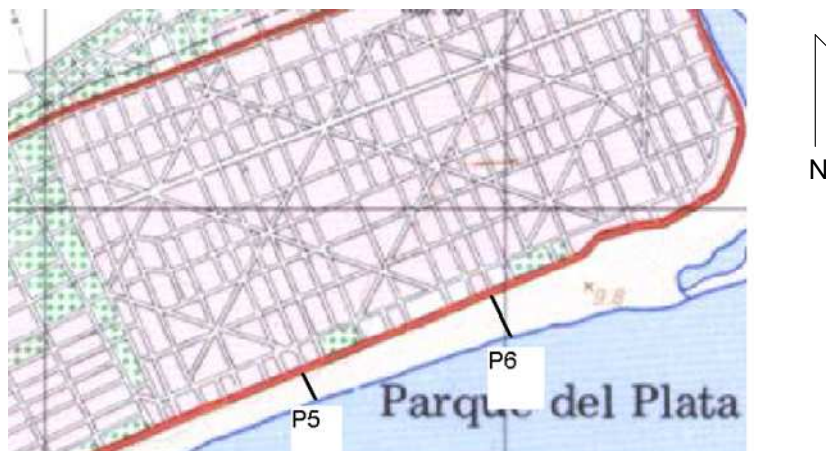
UBICACIÓN DE LOS PERFILES

P5: perfil Parque del Plata 1
P6: perfil Parque del Plata 2

Los muestreos se realizaron en zona de rompiente, bermas y dunas. Desde el punto de vista sedimentario, las dunas están compuestas por arenas cuarzosas (>95% cuarzo), blancas, bien seleccionadas, cuyas granulometrías predominantemente corresponden a arena media.

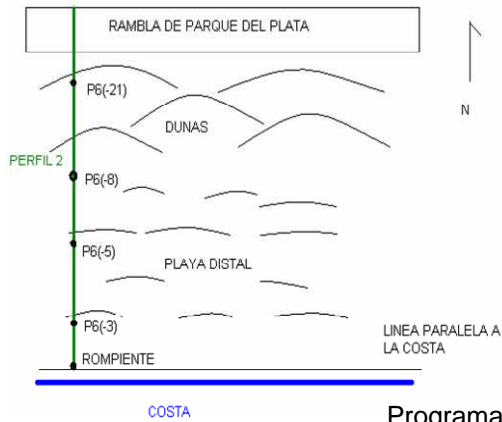
• Caracterización granulométrica JUNIO 06

P6: arena media moderad bien
selecc., unimodal

P6(-3): arena gruesa moderad.
bien selecc., unimodal

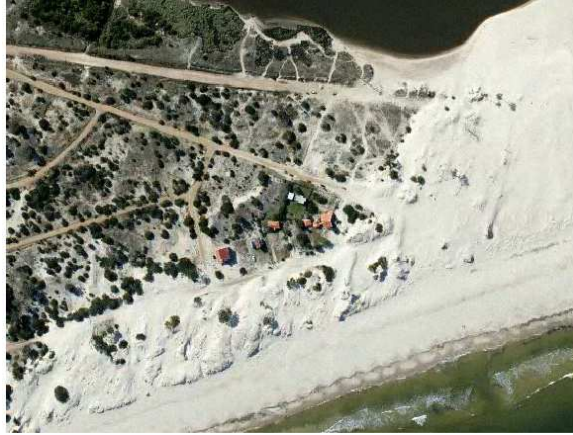
Zona invadida Av. Artigas

Las zonas que se encuentran invadidas afectando urbanizaciones con médanos que impiden la circulación por la denominada (Rambla Costanera calle Av. Argentina y; Av. Artigas; Martín García, también en un sector de la calle Av. Argentina y Paname.

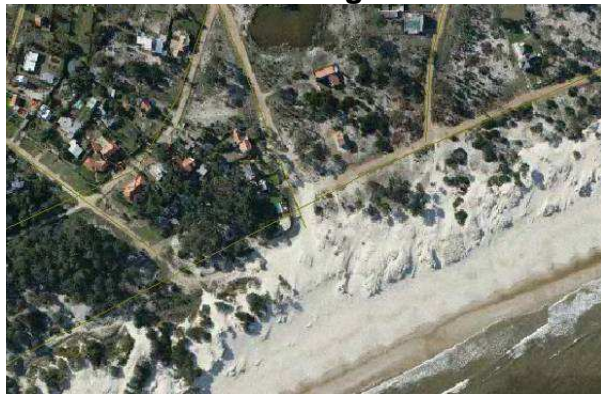
Zona Martín García

Se busca desplazar la arena por el carril que forma el ancho de la pala del buldózer hacia la playa devolviéndola a su lugar de origen, y construcción de vallado que se ubicara en todos los casos a continuación de la primera línea de medanos y algunos sectores con orientación sur y este, también se utilizaran restos vegetales (ramas) provenientes de podas de la zona,.

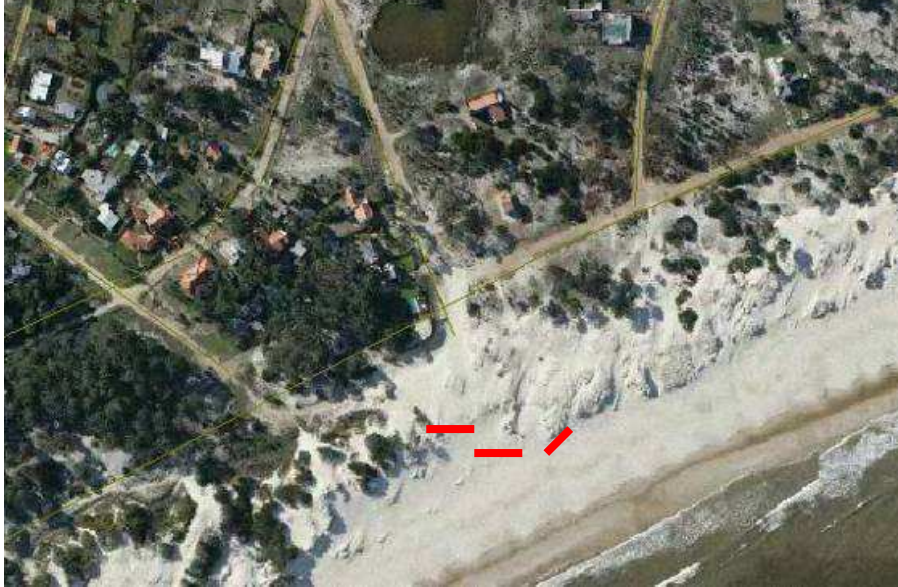
Vista de la ubicación de los vallados de contención en bajada Martín García

En las fotos aéreas (año 2006) se puede apreciar la zona con los médanos libres por falta de vegetación donde se genera un corredor de viento que aumenta la velocidad y escape de la arena del lugar, generando el desplazamiento de arena sobre las calles, la colocación de vallado generara la acumulación de arena sobre el mismo para generar un médano, la orientación del vallado será Sur – Oeste y tendiendo a frenar la voladura de este cuadrante.
